ACQUEDOTTO STORICO DI GENOVA

Manuale di manutenzione ordinaria

"Ricerca finalizzata alla ricerca documentale e alla conoscenza dei materiali, delle tecniche costruttive, del degrado, del comportamento strutturale di tutte le fasi di costruzione dell'acquedotto storico, inclusa la fase romana, nel tratto compreso tra Piazza Manin a Genova e la frazione La Presa a Bargagli e tutte le diramazioni dell'acquedotto storico, comprese le parti verso il borgo di Canate e la presa di Aggio"

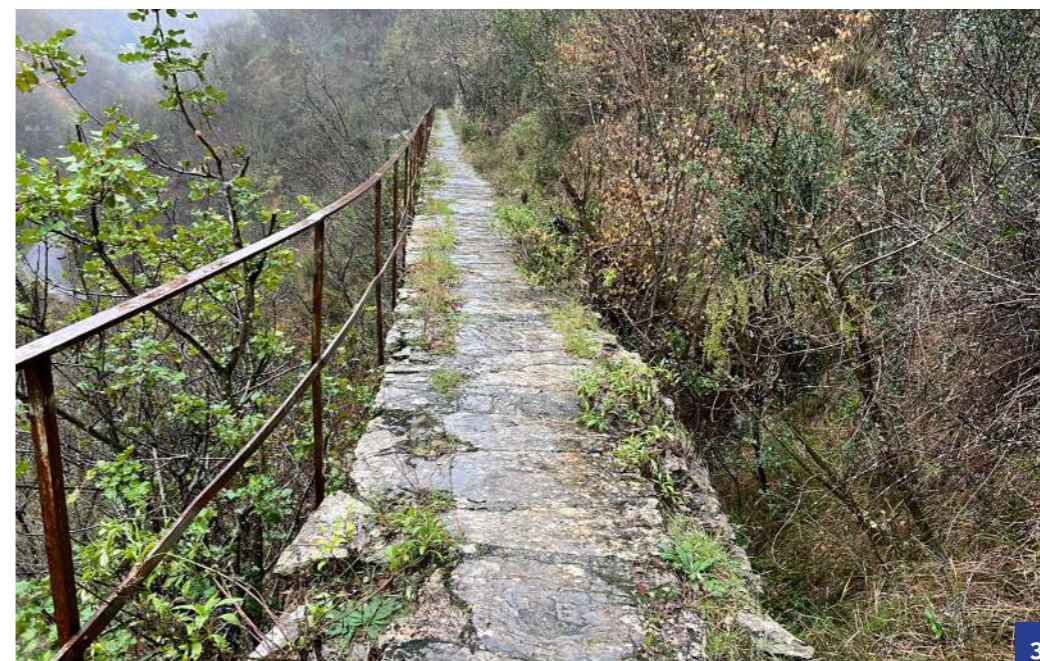
3. Tratto del condotto con pavimentazione in blocchi di calcare marnoso di forma irregolare e grande spessore con le teste dei muri visibili. Presenza di un parapetto metallico sul lato a valle. *EL_P1*

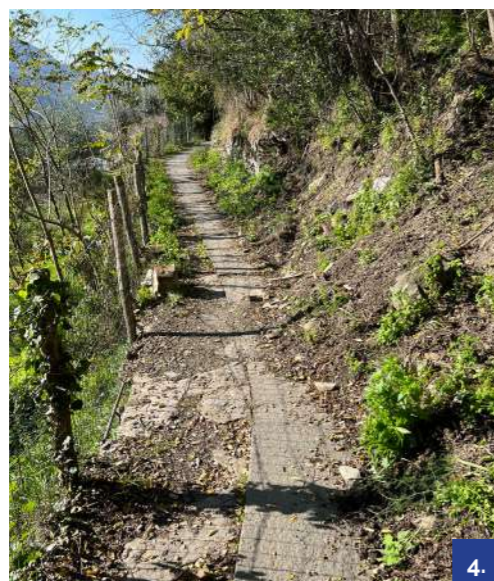
4. Presenza di terra, foglie e altri residui vegetali sul tracciato. *EL_6*

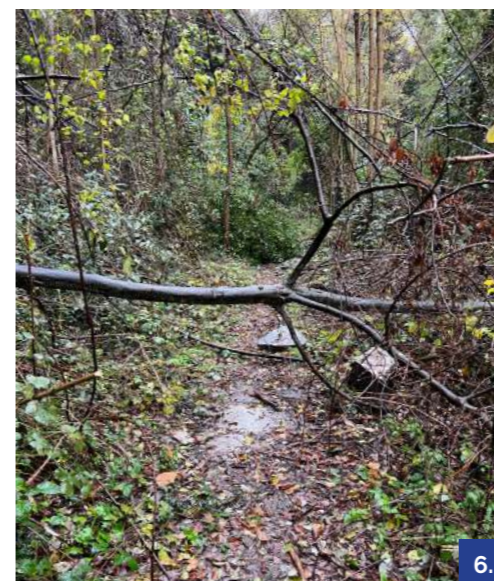
6. Presenza di rami che intralciano il passaggio lungo il tracciato. *EL_1*

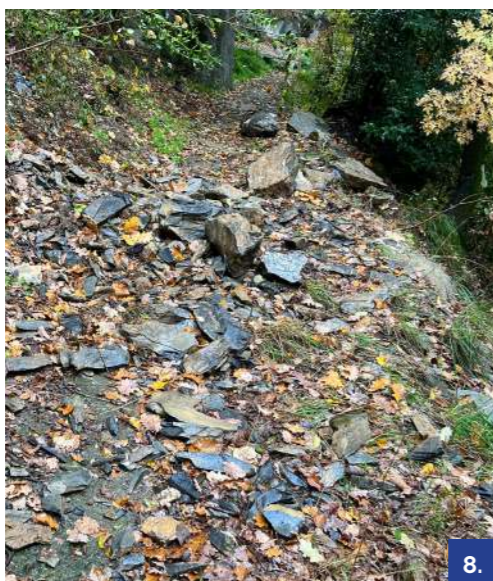
8. Pietre cadute sul tracciato. *EL_1*

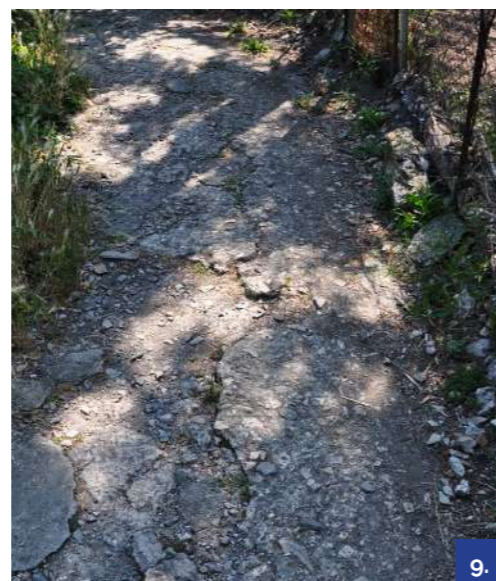
9. Erosione, fessurazione, distacco e mancanze di porzioni di pavimentazione in calcestruzzo in malta di calce. *EL_7*

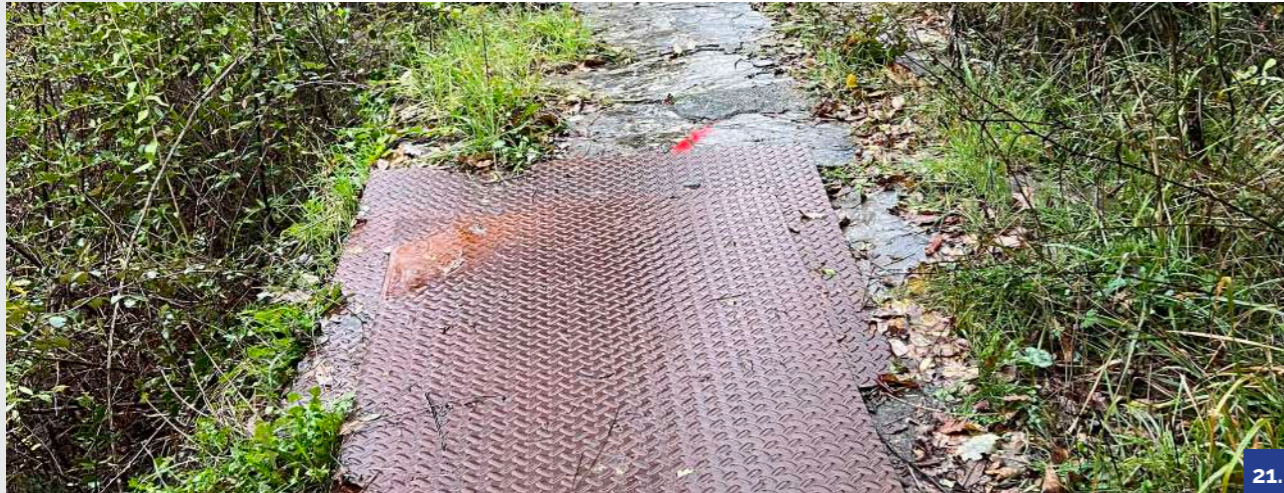
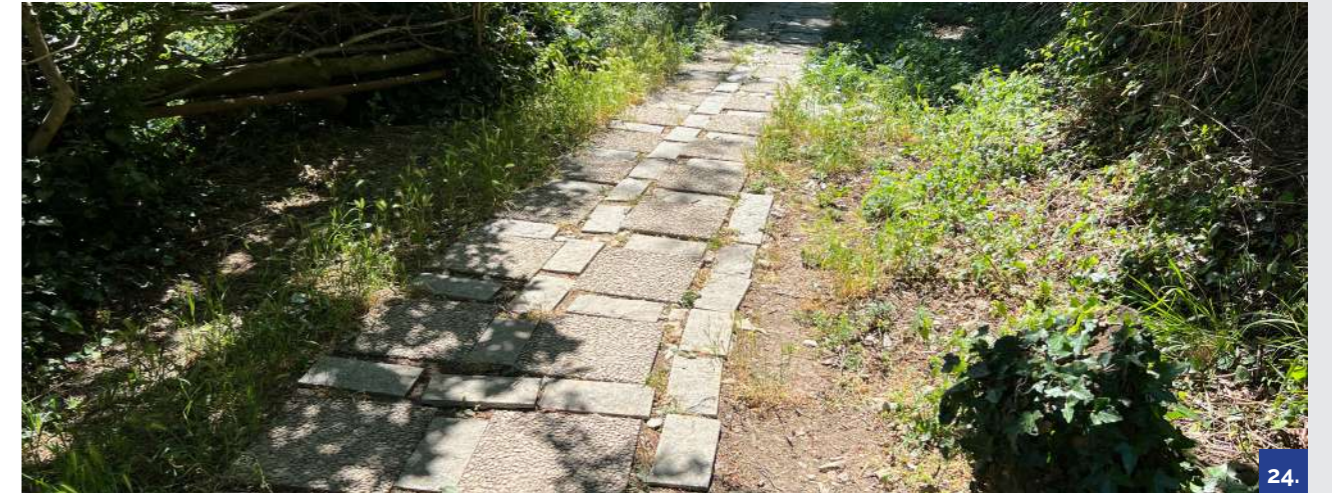
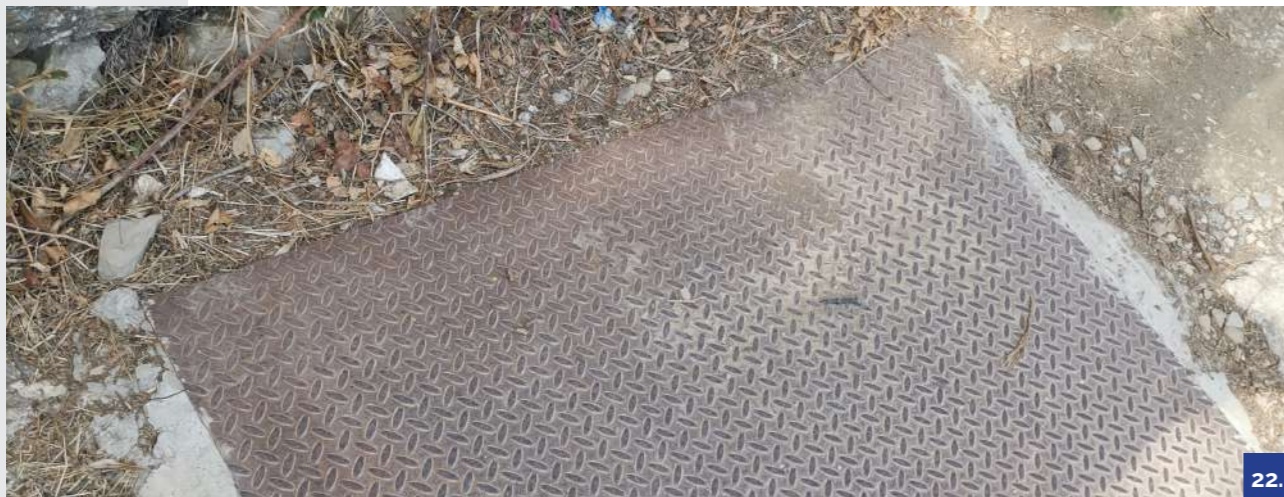
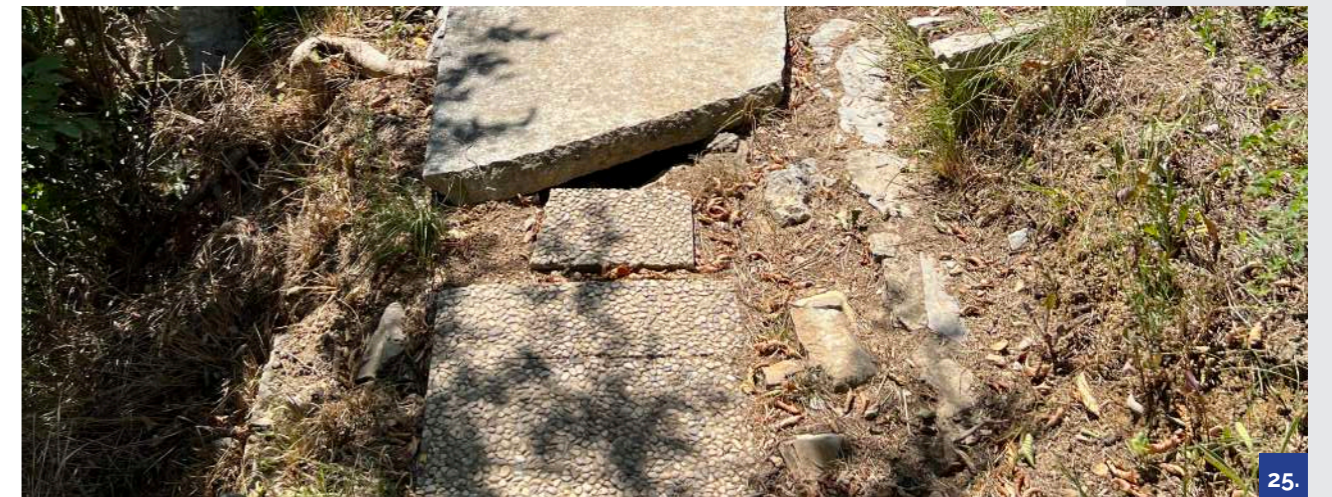
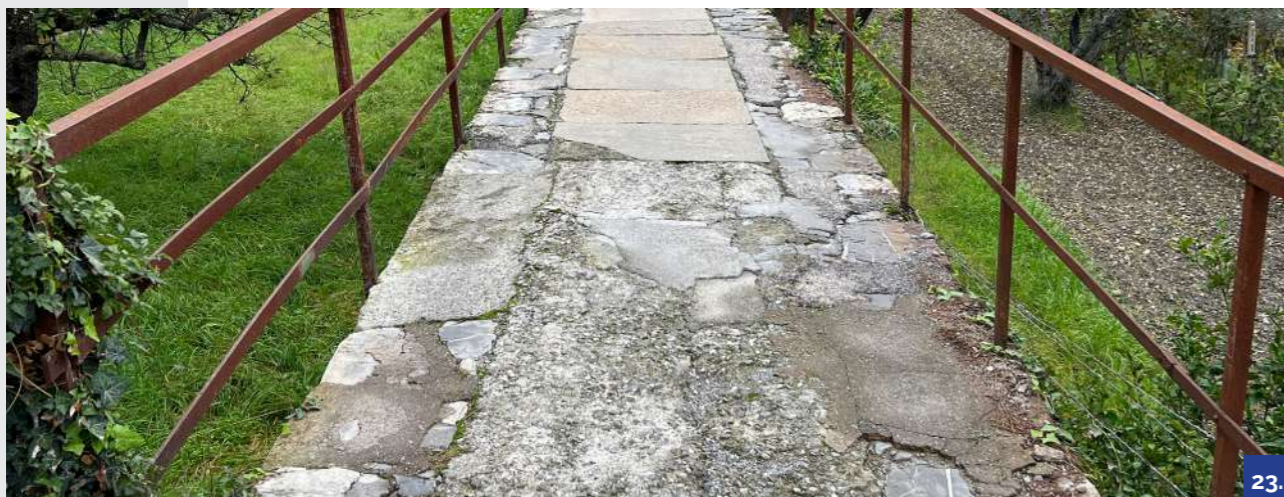
20.

Interventi incongrui

21. Chiusura provvisoria di una mancanza nella copertura del condotto realizzata con lastre metalliche. *EL_P1*
22. Chiusura di una mancanza nella copertura del condotto realizzata tramite l'inserimento di una lastra metallica fissata con malta cementizia. *EL_39*
23. Sostituzione di parte della copertura del condotto in lastre di pietra di Luserna con integrazioni successive parziali in malta cementizia. *EL_13*
24. Integrazione incongrua di parte del calpestio con piastrelle in dimensioni e materiali non compatibili con le preesistenze. *EL_55*
25. Integrazione incongrua di parte del calpestio con piastrelle in dimensioni e materiali non compatibili con le preesistenze. *EL_55*

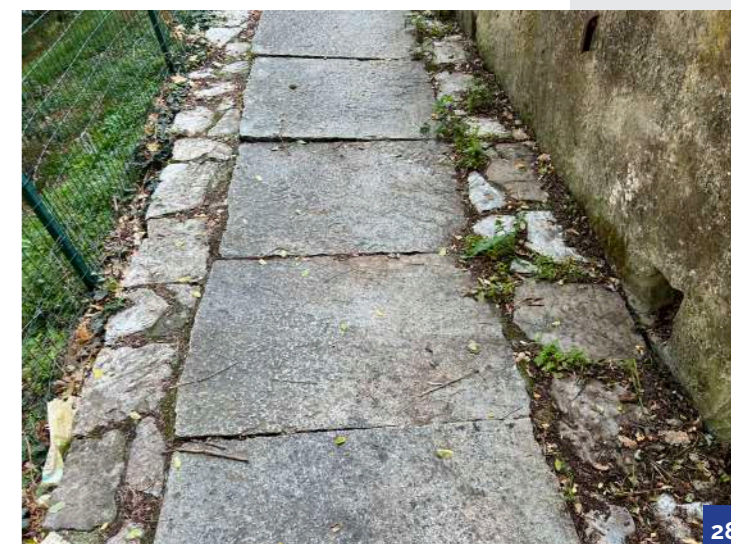
28. Lastre di Luserna e teste dei muri a vista. Le lastre sono appoggiate ai due lati su un dente nelle teste dei muri e a traverse di ardesia posizionate con regolarità, a differenza delle lastre che non sono tutte uguali. *EL_28*

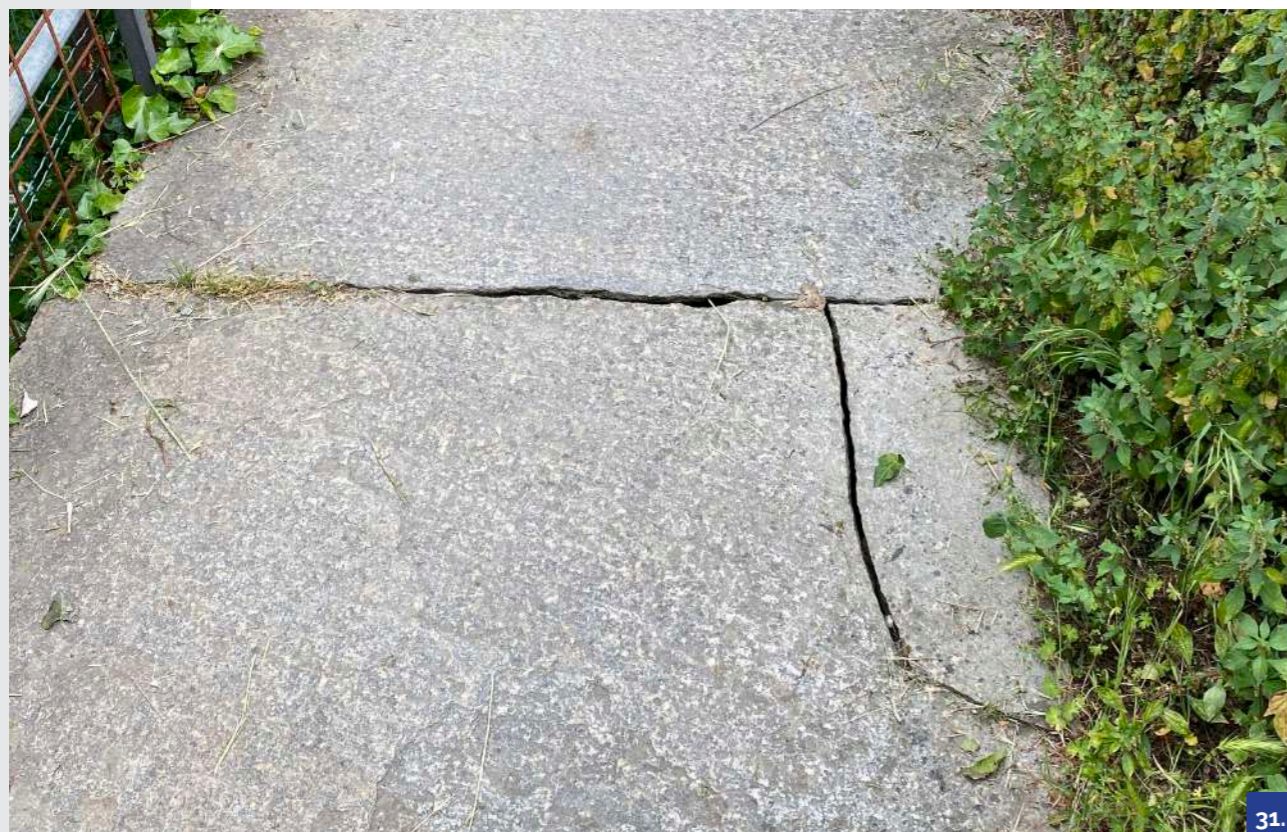
- 31. Lastra con bordo fratturato *EL_63*
- 32. Piccola mancanza del bordo di una lastra e della malta tra le lastre. *EL_P1*

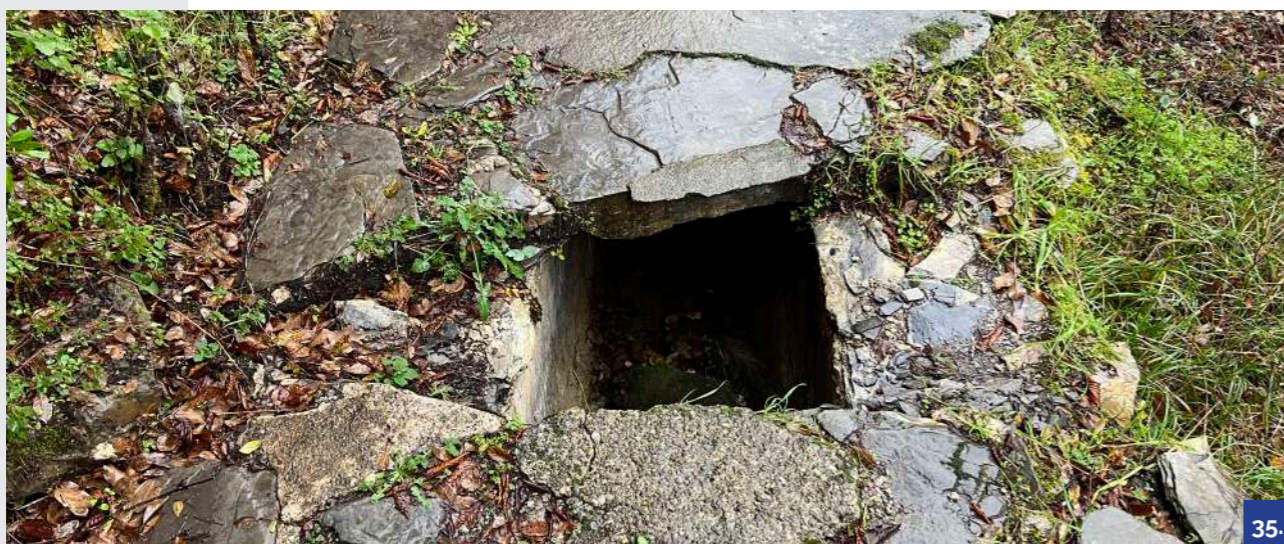
35. Mancanza di una lastra. *EL_P1*

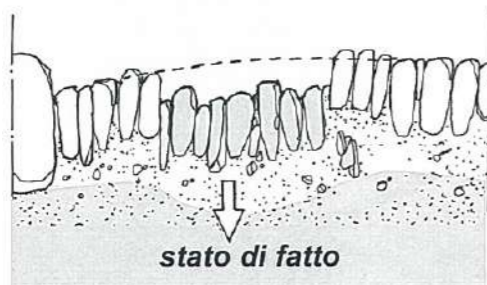
- pulizia dei ciottoli per il loro riutilizzo (1);
- inserimento di uno strato di ghiaia e sabbia per colmare il sottofondo (2);
- posa in opera di uno strato di fondo in calce e aggregati a granulometria fine di uno spessore di circa 4 cm (3);
- posa in opera dei ciottoli recuperati; devono essere eliminati i ciottoli rotti o troppo consumati, e sostituiti con nuovi ciottoli di forma e dimensioni simili. I ciottoli devono essere infissi nel fondo per 3/4 della loro altezza (4);
- battitura con un mazzuolo su un'assicella di legno e bagnatura con acqua applicata a pennello o a bassa pressione (4).

Riparazione di cedimenti e integrazione di mancanze

L'intervento consiste nella riparazione puntuale di parti danneggiate o "affondate" rispetto alla normale superficie di calpestio del percorso o delle parti mancanti. L'intervento di manutenzione deve conseguire un sufficiente innalzamento della parte di pavimentazione "depressa" anche attraverso un parziale rifacimento, con reintegrazione e rinforzo del sottofondo cedevole.

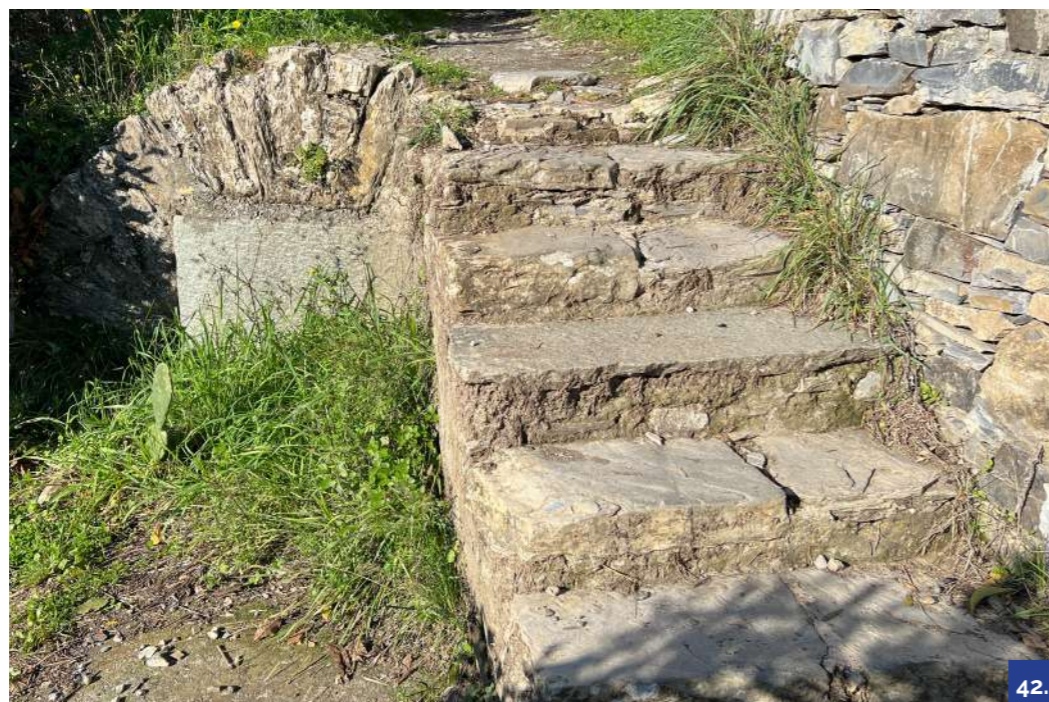
42. Scala con gradini in lastre di calcare marnoso e struttura in pietra. *EL_G3*
43. Scala in pietra con pedate realizzate in lastre di arenaria con i bordi arrotondati. *EL_35*

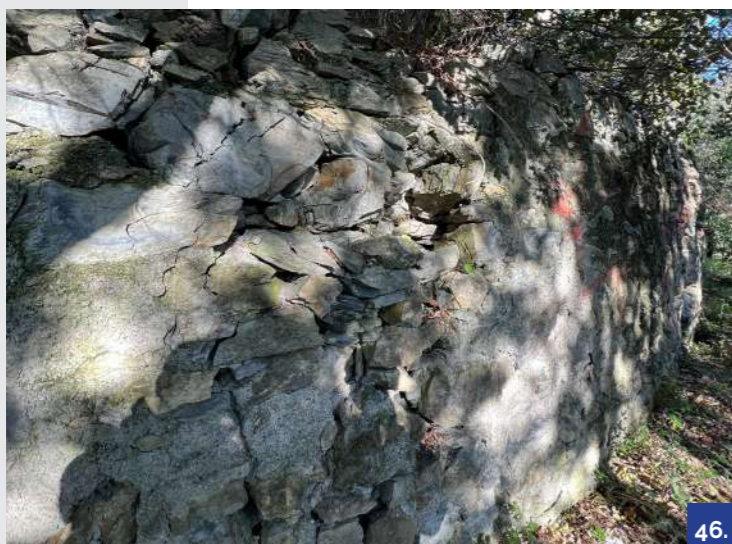
46. Spanciamento del muro di contenimento a monte del condotto. *EL_3*
 47. Crollo di un tratto del muro a monte. *EL_9*
 48. Crollo di un tratto del muro a monte. *EL_28*

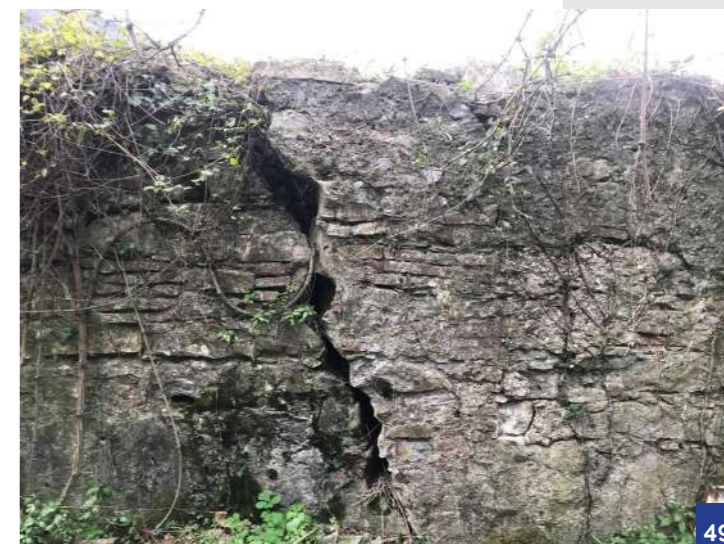
49. Fessurazione e dissesto del muro a monte. *EL_69*
 50. Fessurazione e spanciamento del muro di contenimento a monte. *EL_28*
 51. Presenza di vegetazione sul muro a monte. *EL_(40)*

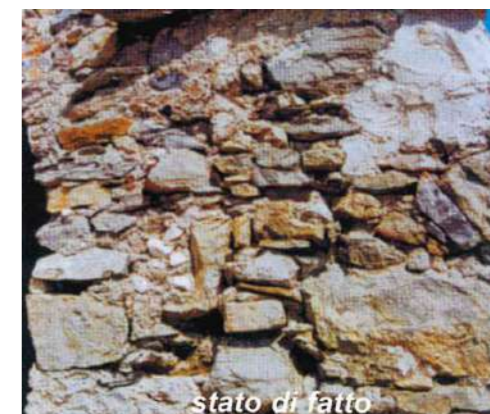
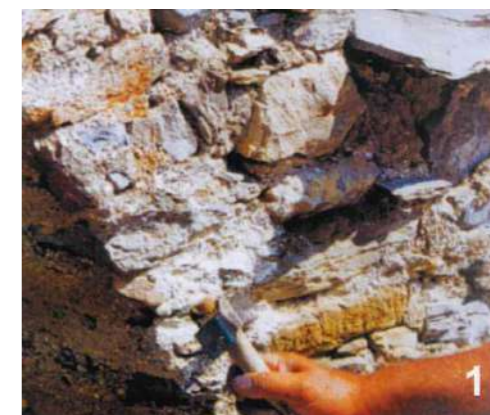
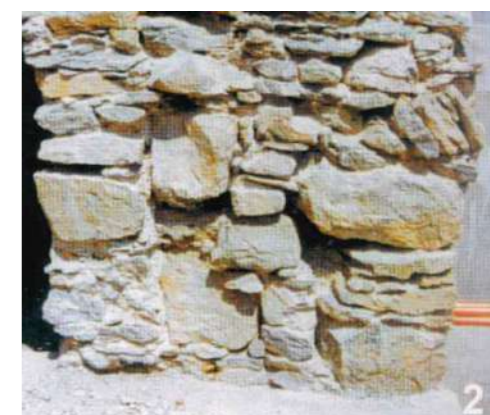
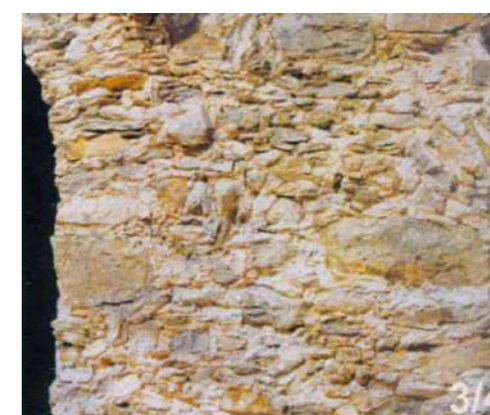
- scarnificazione e asportazione dei giunti di malta degradati (1);
- pulizia meccanica dei vuoti, eseguita con spazzole di ferro e altri strumenti a punta fine e con limitato ausilio di acqua (2);
- riempimento dei vuoti con la nuova malta, utilizzando strumenti appropriati in relazione alle dimensioni delle lacune (siringhe, piccole spatole ecc.). In fase di stesura dell'impasto occorre appurare che la malta abbia raggiunto tutti i vuoti da riempire (3);
- sigillatura e stilatura superficiale dei giunti (4).

Le fotografie delle fasi di intervento sono tratte da: Musso, S.F., Franco, G., *Guida agli interventi di recupero dell'edilizia diffusa nel Parco Nazionale delle Cinque Terre*, Marsilio, Venezia, 2007, p. 108

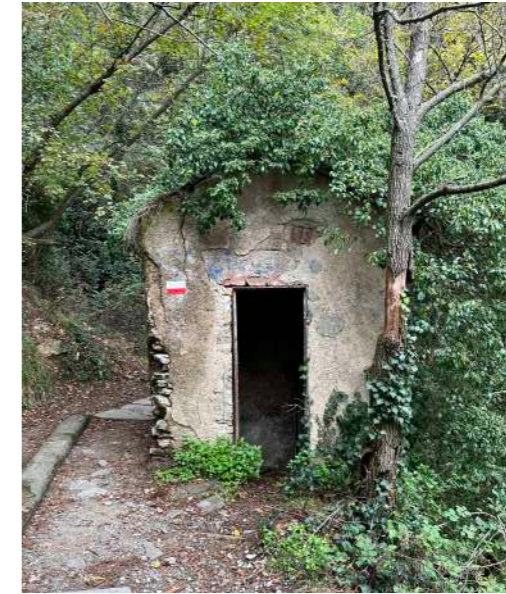
CHIUSA

61. Il manufatto, probabilmente una chiusa, è costruito sul condotto, in muratura di pietra a spacco intonacata e copertura in lastre di pietra. L'unica apertura è la porta. *EL_16*

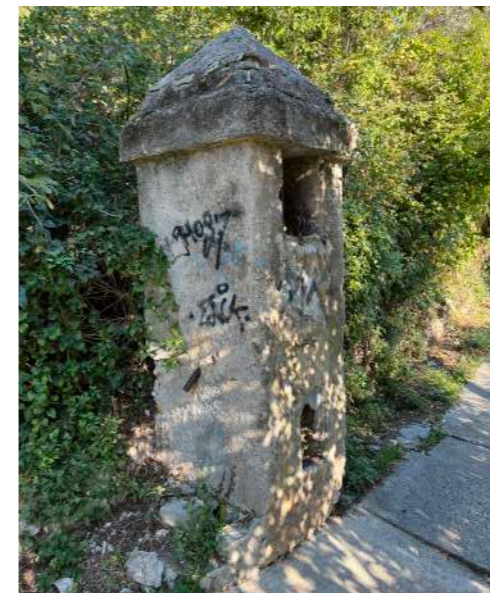
FONTANA

62. Fontana. Nella parte superiore è presente un'apertura dove si trovava il meccanismo di pompaggio dell'acqua. *EL_38*

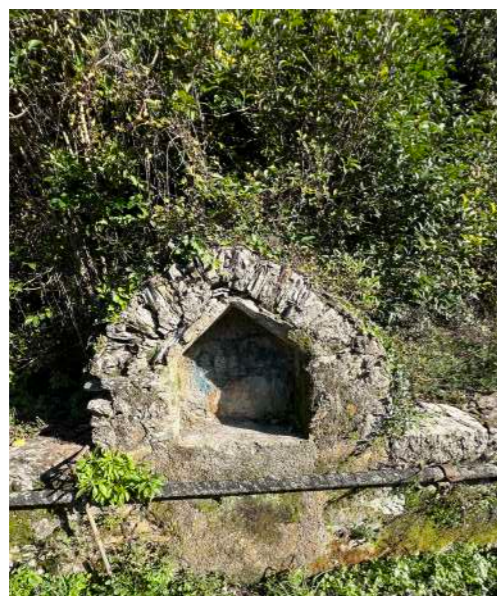
LUMACA

64. Una delle due lumache collocate in prossimità del ponte sul rio Torbido. Questi manufatti servivano per ispezionare il condotto. *EL_7*

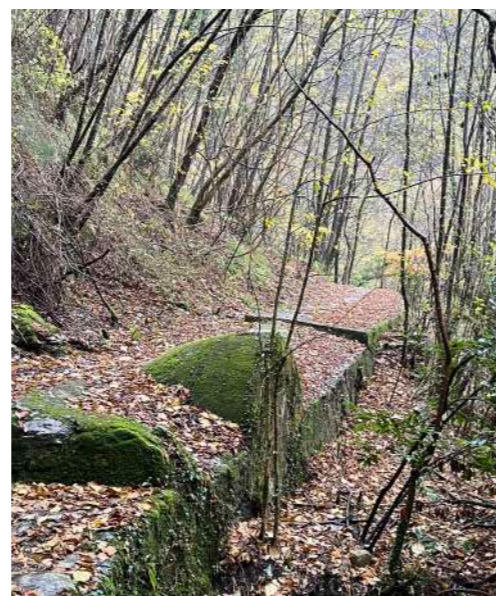
65. Il primo tratto dell'Acquedotto presenta numerose lumache, di cui alcune dotate di sfiatatoio. In questo tratto la copertura del condotto è inclinata. *EL_1*

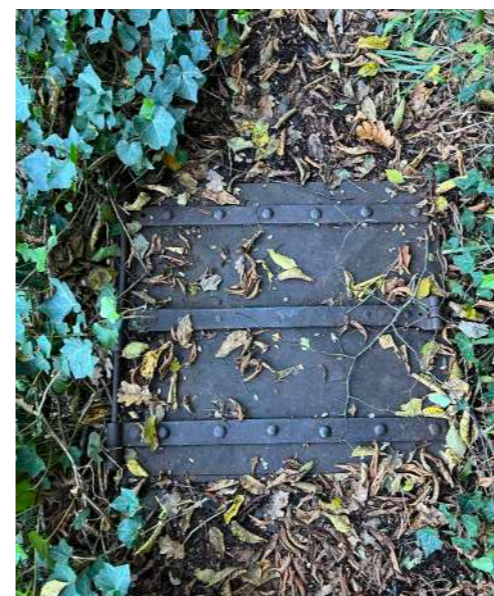
BOTOLA

68. Botola realizzata in ferro battuto, che consente di ispezionare il condotto. *EL_P2*

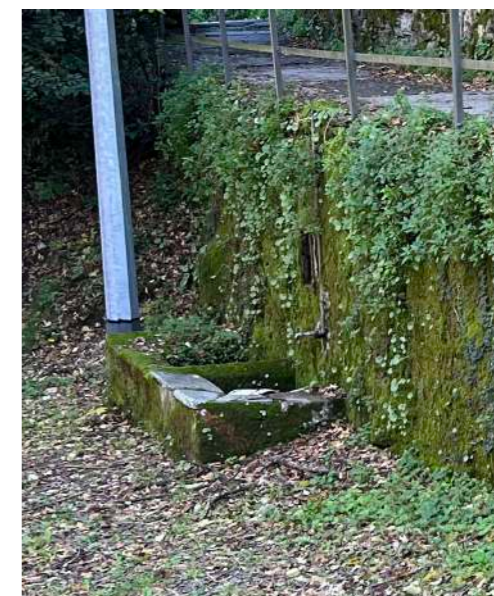
LAVATOIO

69. Lavatoio posto a ridosso del muro a valle del condotto; probabilmente attingeva acqua dall'acquedotto. *EL_7*

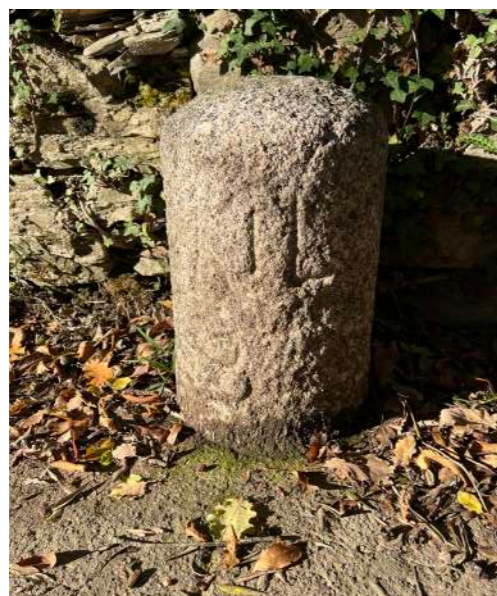
CIPPO

66. Cippo in granito, di forma cilindrica, con la testa arrotondata; vi sono incisi il numero 3 e una scritta poco comprensibile. *EL_3*

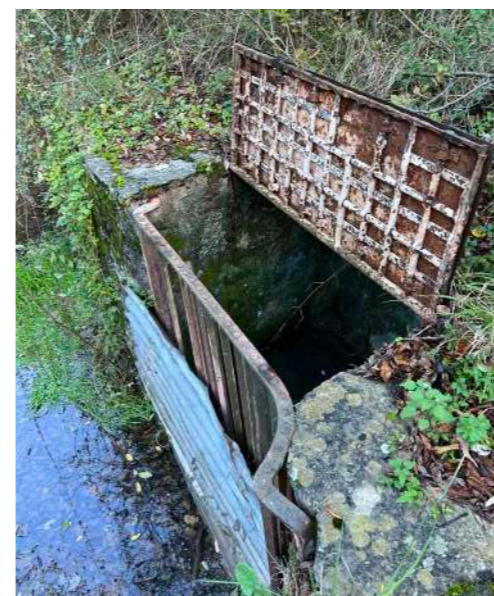
BRONZINO

67. Piccola costruzione di muratura, probabilmente un bronzino, in appoggio al condotto, con un'apertura verso il basso. Sulla targa in marmo sono incisi il numero 5 bis e un'iscrizione del 1929. *EL_28*

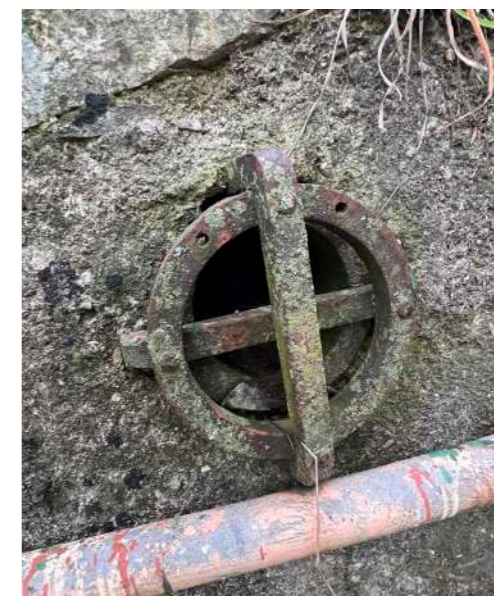
PRESA

70. Elemento di presa nel rivo Torbido; la grata in ferro costituiva un primo elemento di filtro per l'acqua in entrata. *EL_P2*
